ACTS Online Inspection Order

Reference
IWO-000096

Chassis no / رقم الشاص / -	Mileage reading / قراءة العداد 76452
Engine no / رقم المحرك 2.5 FWD	Fuel type / نوع الوقود PETROL
Manufacturer / المصنع Nissan X Trail	No. of cylinder / عدد السلندرات 4
Model year / سنة الصنع 2018	Specification / المواصفات ALLOY WHEEL,STEERING WHEEL CONTR0LS
Color / اللون RED	No. of passenger / عدد الركاب 5

2018 Nissan Vehicle Diagnostic Report

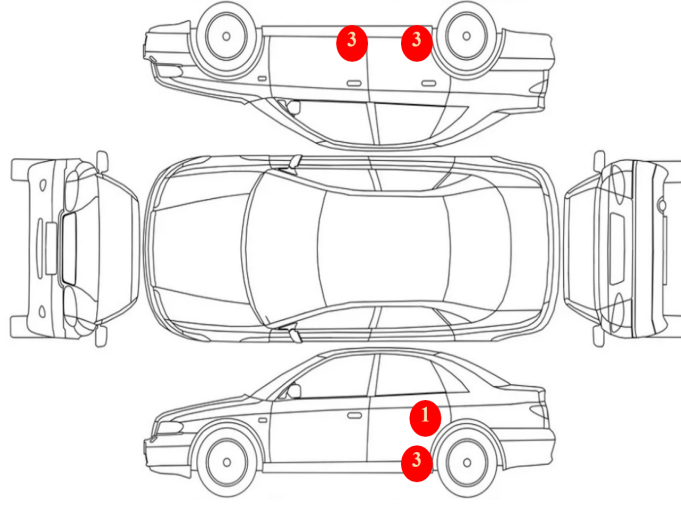
Exterior Body Damage Diagram

Body & paint condition	حالة البودي والاصباغ
Paint TOTAL REPAINT	أصباغ صنغ كلي
All fender liner GOOD	بطانة الحاجز (الاطارات) جيد
Front bumper GOOD	الدعامية الأمامية جيد
Rear bumper GOOD	الدعامية الخلفية جيد
All doors RIGHT SIDE BOTH DOORS ARE DAMAGED	الأبواب كلا البابين الجانبيين الأيمن تالف
Other	اخرى

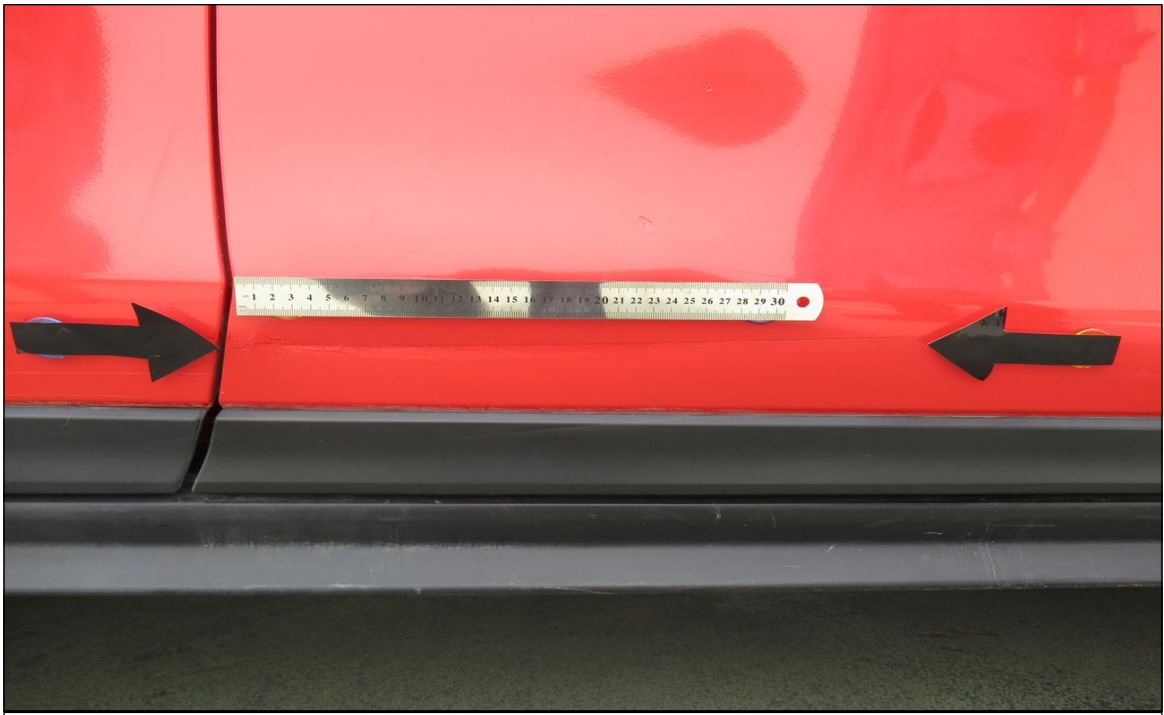
PHOTO -17 IMPORTANT DAMAGE 1

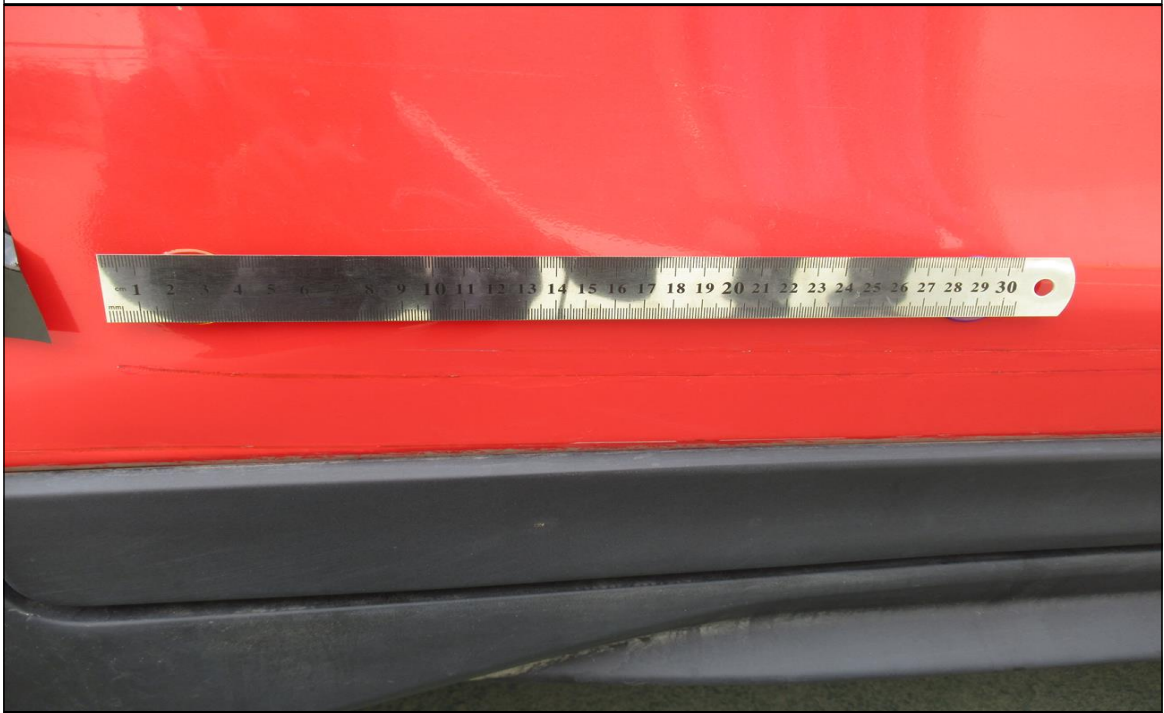
PHOTO -18 IMPORTANT DAMAGE 2

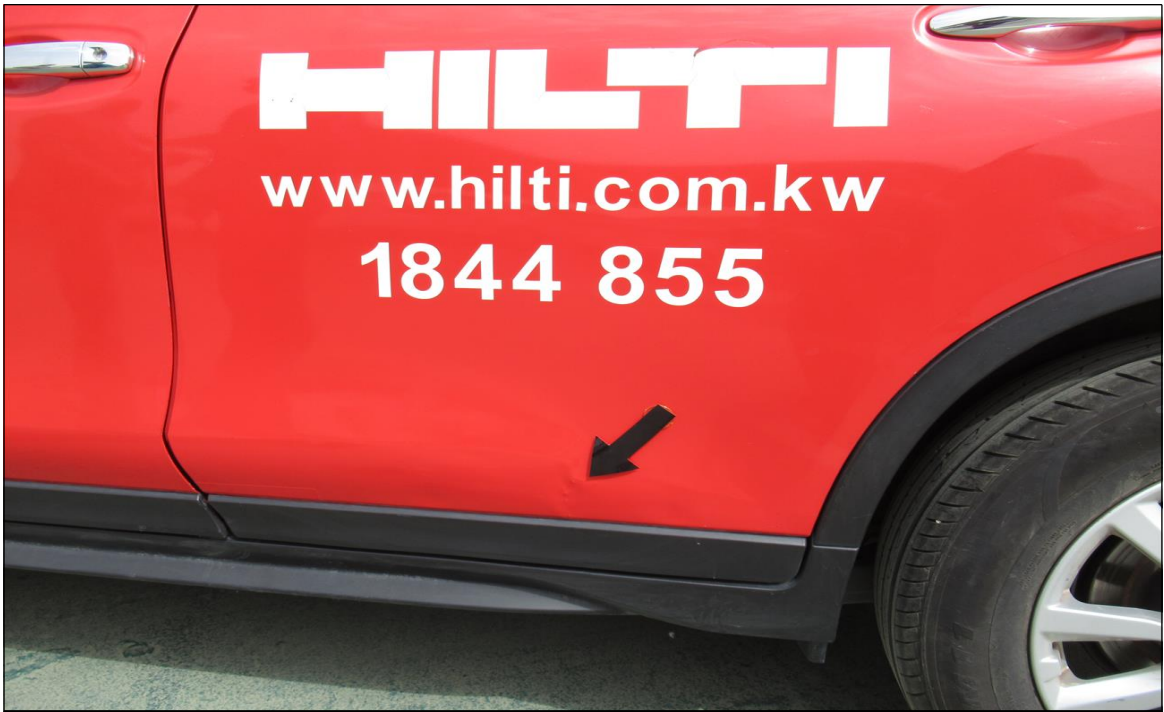
PHOTO -19 IMPORTANT DAMAGE 3

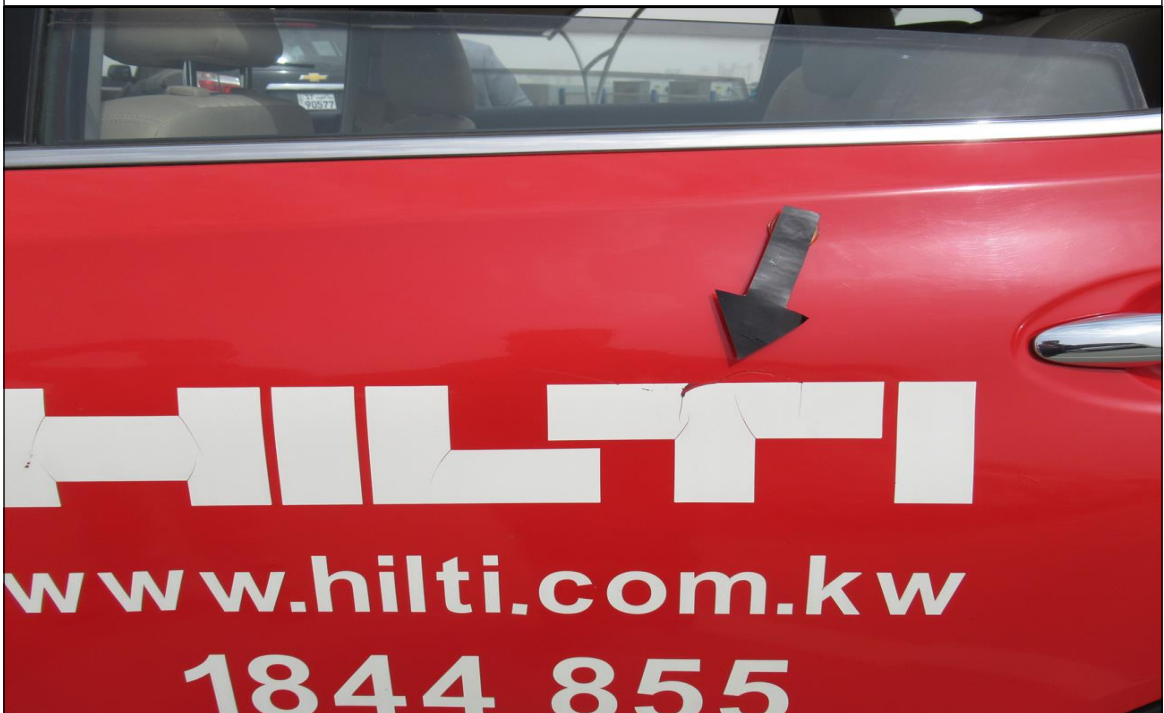
PHOTO -20 IMPORTANT DAMAGE 4
